Stichting De Drie Straatjes
T.a.v. J. Assendelft
Beatrijsstraat 53
3021 RC Rotterdam
E-mail: joost@assendelft.net
Betr: bedreigde bomen Beatrijsstraat e.o.

Amsterdam, 23 augustus 2018

Op uw verzoek is d.d. 17.08.2018 een schouw gedaan van de bomen in uw buurt die bij een herprofilering van de straten zeer waarschijnlijk op de kaplijst komen te staan. Uw vraag is wat de kwaliteit is van deze bomen en of het mogelijk zou zijn een aantal van hen te behouden door beschermende maatregelen. Voor de schouw is gebruik gemaakt van de VTA-lijst van de gemeente van 25.04.2018 en de bijbehorende plattegrond met een aangepaste nummering (zie onder). Het betreft bomen in de Beatrijsstraat, de Frank van Borselenstraat en de Persijnstraat.

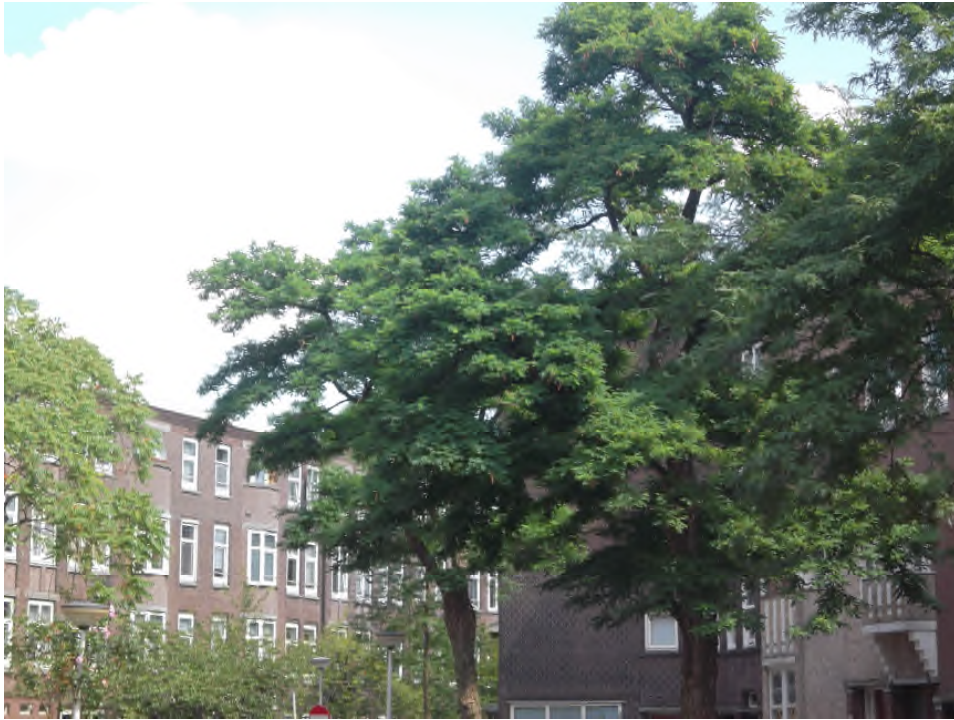
Uit eigen waarnemingen blijkt, dat de conditie van B2 en B5 redelijk is, en van B4 goed (foto 1 en 2). De bomen hebben echter wel allemaal enige schade aan de stamvoet rond het maaiveld. Bij B2 betreft dat ca. 15% van de omtrek waar de bast afgestorven is, bij B4 bestaat de schade uit enkele plekje, maar bij B5 betreft het ca. 25% van de stamvoet.¹ Daarnaast staat boom B5 enigszins scheef en bevat de kroon wat dood hout. De toekomstverwachting van B5 wordt, in onveranderde omstandigheden, geschat op ca. 10 jaar, van B2 en B4 op >10 jaar. Alle drie de bomen hebben enig dood hout, maar dat kan weggesnoeid worden. Ook drukken de wortels enigszins de bestrating op.

Foto 1. Links B5, rechts B4.

Bij boom B5, de boom met de laagste toekomstverwachting, wordt 30 cm opgehoogd. Een (oudere) boom verdraagt normaliter een ophoging van maximaal 10-15 cm. Indien deze ophoging van 30 cm onvermijdelijk is kan de boom beter vooraf verwijderd worden. Aangezien deze bomen in belangrijke mate de sfeer en het klimaat in de straat bepalen wordt aangeraden boom B4 en B2 te handhaven. Hieronder volgen enkele aandachtspunten die hierbij van belang zijn.

-Aangeraden wordt om beide bomen een zo groot mogelijke open boomspiegel te geven, beplant met vaste planten en/of struiken. Door hier ook met compost en mulch te werken wordt de kwaliteit van de standplaats binnen de boomspiegel sterk verbeterd (meer bodemleven, meer organische stof, meer waterbergend vermogen etc..). Ook wordt door een grotere boomspiegel de meeste opdruk van de bestrating ondervangen.

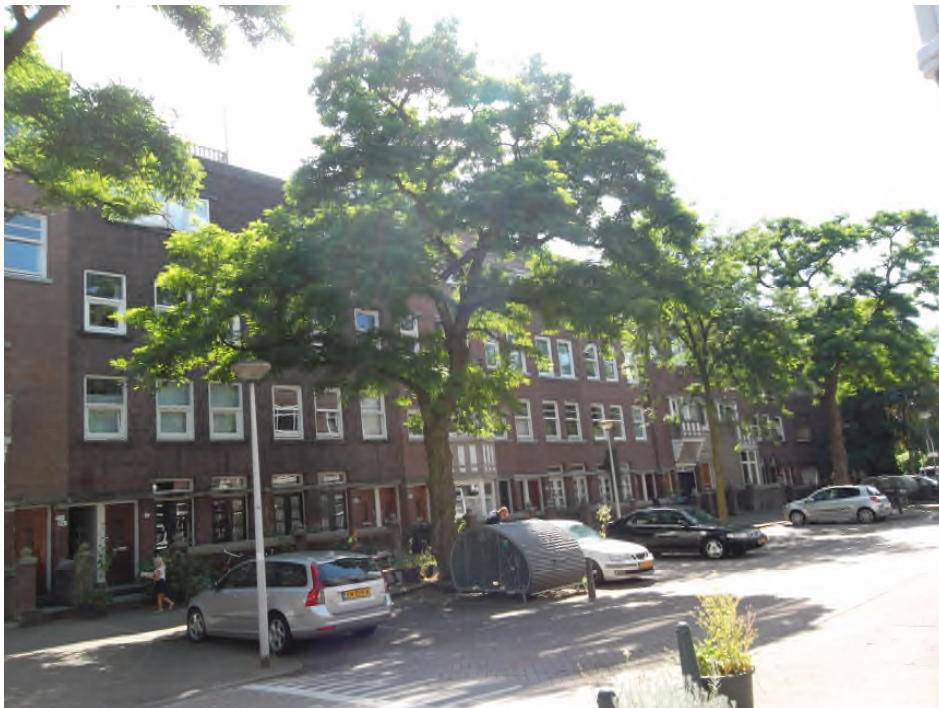
Foto 2. V.l.n.r: B4, B3 (relatief jong), B2.

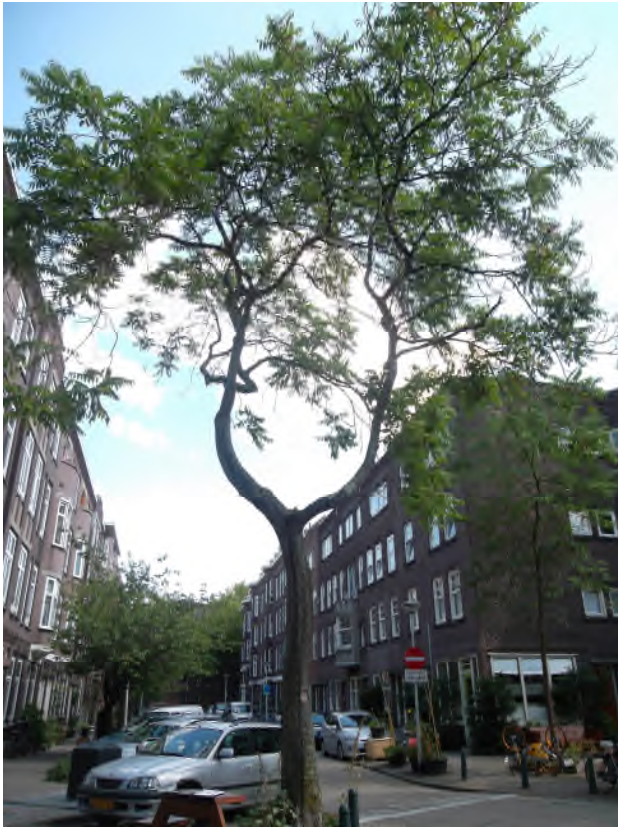
Uit eigen waarnemingen blijkt, dat de conditie van boom inderdaad matig is (zie foto 3). De levensverwachting in onveranderde omstandigheden is 5-10 jaar.

Aangezien rond deze boom 35 tot 40 cm opgehoogd moet worden, en de conditie matig is, is hij niet te behouden.

Foto 3. Boom B7, de hemelboom in de Frank van Borselenstraat.

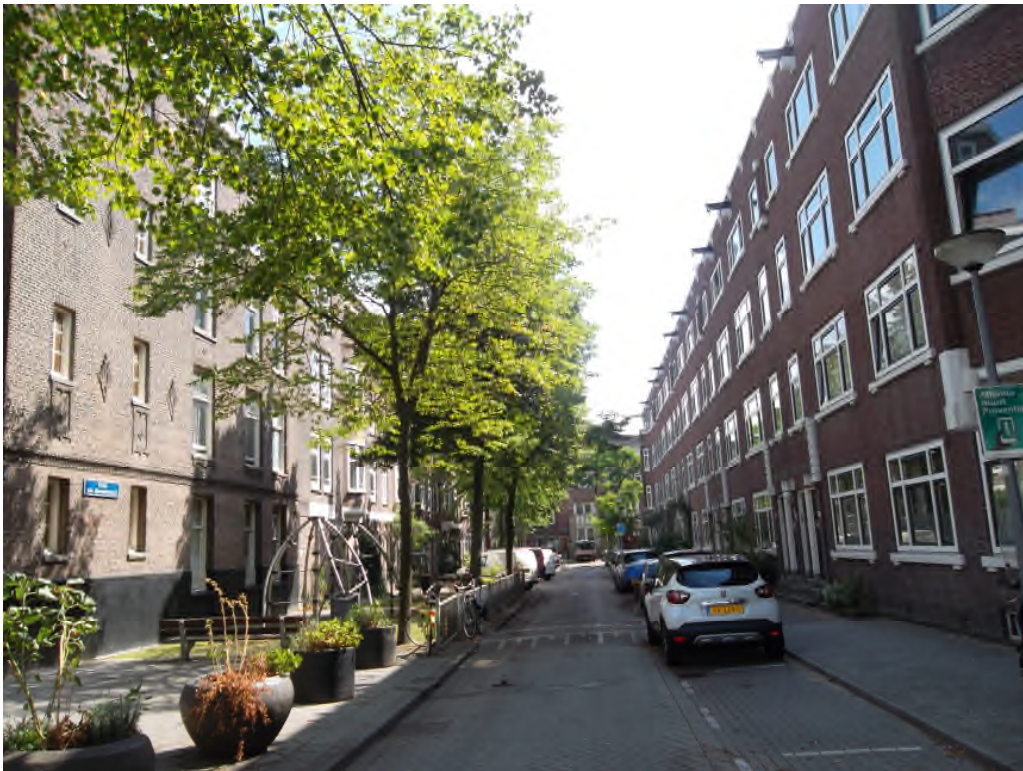
Uit eigen waarnemingen blijkt, dat de conditie van F0 matig, F1 redelijk/matig en F2 en F3 redelijk is (na een langdurige droogte)(zie foto 4).

Foto 4. Boom F0-F3 in de Frank van Borselenstraat, kijkend richting Beatrijsstraat.

De bomen kunnen behouden blijven indien de rand van de werksleuf voor de riolering ver genoeg van de stamvoeten van de bomen verwijderd is. Hiertoe moet de riolering zoveel mogelijk naar de andere zijde van de straat verlegd worden en de oude riolering niet worden verwijderd maar opgevuld met schuimbeton.

- Bij bronbemaling: zie bij Beatrijsstraat.
- De ophoging ter plaatse mag niet meer dan 10 cm zijn.
- Sparen wortels bij opnieuw verhardten: zie bij Beatrijsstraat.
- Aangeraden wordt de standplaats van met name boom F1 te verbeteren.
